闪电监测定位资料在湖北省雷灾调查与鉴定中的应用

摘要: 针对闪电监测定位资料在湖北省范围内所开展的雷灾调查与鉴定方面的应用研究较少的现状, 介绍了湖北省闪电监测定位系统的特点; 通过 2 个具体的雷击灾害事故, 探讨了闪电监测定位资料在雷击事故分析、灾害调查与鉴定中的应用情况; 初步分析了闪电监测定位系统的定位误差。在此基础上, 指出了闪电监测定位资料应用中存在的若干问题及其应用前景。

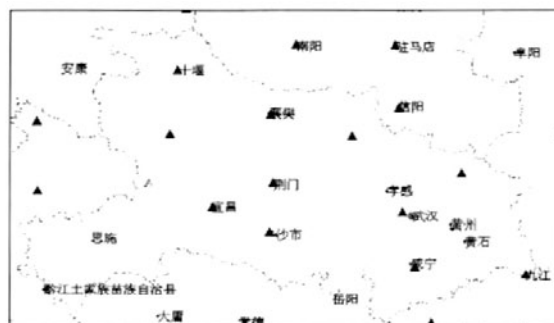
湖北省闪电监测定位系统是从中国科学院空间科学与应用研究中心引进的, 2006 年 1 月试运行。该系统主要由 ADTD 雷击探测仪、中心数据处理站、图形显示终端构成。其中, 有 13 个 ADTD 雷击探测仪分布在湖北省不同地方(图 1)。

图 1 13 个 ADTD 雷击探测仪在湖北省的地理分布 (▲表示探测仪所在位置)

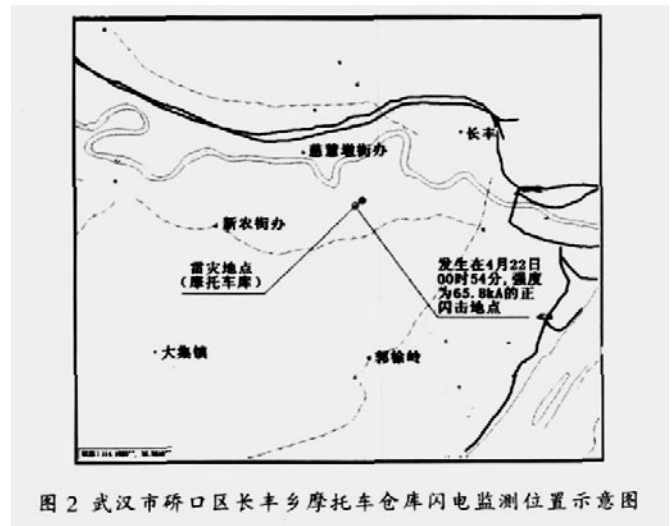
闪电监测定位资料在此次火灾事故原因鉴定中发挥了重要作用。根据火灾发生的时间(02 时 30 分左右,为目击者提供)和地点(114.150 E、30.581 N,用 GPS 定位仪现场测得),再通过闪电监测定位系统查询,在 114.1455 E、30.5744 N 的位置有闪电强度为 65.8 kA 的正闪电发生,与用 GPS 定位仪现场测得的事发点位置相距约 852 m,时间为 00 时 54 分(图 2)。

图 2 武汉市硚口区长丰乡摩托车仓库闪电监测位置示意图

根据勘察及分析闪电监测定位资料,可得出“火灾是由于该仓库无防雷接地装置遭雷击而引起”的结论,其理由有三:(1)该仓库因雷击闪络起火后,火势慢慢变大,到大火冲上屋顶被目击者发现,需要一段时间,所以起火时间是吻合的;(2)闪电监测定位系统定位误差在 1 km,属闪电监测定位系统允许误差范围(见已通过审查并即将颁布的气象行业标准《闪电监测

定位系统第 1 部分:技术条件》),因此火灾地点也是吻合的;(3)闪电监测定位资料显示,该闪电是一次较强的正地闪(一般闪电强度平均值为 30~40 kA),正地闪因具有强度大、持续时间长的特点,常引起森林火灾、油库爆炸等雷电灾害事故,据此进一步证明了此次火灾事故是由雷击引起。

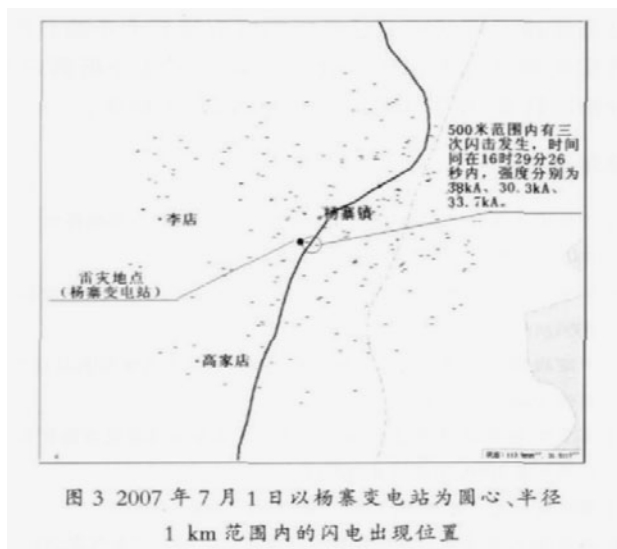
14 时 16 分至 18 时 35 分的闪电监测定位资料, 发现在杨寨变电站(113.9896 E、31.5117 N)5 km 范围内有 223 次雷击记录, 其中, 该变电站方圆 500 m 范围内有 3 次, 其发生时间同在 16 时 29 分 25-26 秒之间, 电流强度分别为 38 kA、30.3 kA、33.7 kA(图 3)。

图 3 2007 年 7 月 1 日以杨寨变电站为圆心、半径 1 km 范围内的闪电出现位置

从该变电站值班人员反映的时间和 GPS 定位的地点来看, 闪电监测定位系统监测的这两个时段雷击记录在时间和地点上都是吻合的, 由此得出变电站通讯设备是因雷击而损坏的。实地调查了解到, 杨寨变电站通讯设备损坏之前, 该变电站弱电系统已由专业防雷公司进行了专门的雷击电磁脉冲防护。为了弄清

采取了专门雷击防护措施的弱电系统还会遭雷击的原因, 对雷击现场再次进行仔细勘察。结果表明, 该变电站弱电系统的雷电防护不完备, 事故发生前所做的雷击电磁脉冲防护工程虽在电源线路有较完备的防护, 设备的屏蔽也较好, 但忽略了对信号线路的屏蔽。当雷电直击在变电站总控室附近 (如变电站内的避雷针) 时, 在静电感应和电磁感应的共同作用下, 在连接光纤收发器与后台机、通讯管理机与光端机的信号线路上感应出较高的雷电过电压, 致使耐压能力低的通信设备接口被击坏。

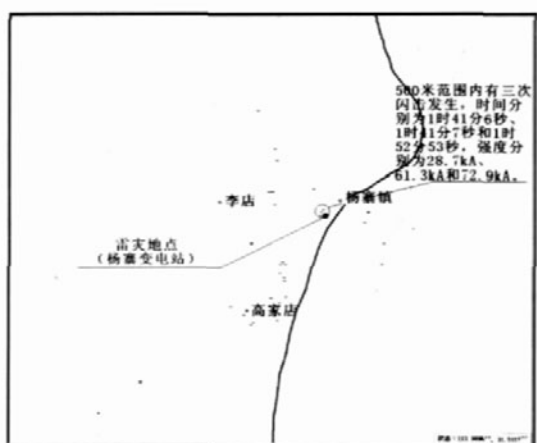
另外, 通过湖北省闪电监测定位系统查询 7 月 25 日 01 时 24-58 分的闪电监测定位资料发现, 在杨寨变电站方圆 5 km 范围内有 36 次雷击记录, 其中, 该变电站方圆 500 m 范围内有 3 次, 雷击发生时间分别为 01 时 41 分 06 秒、01 时 41 分 07 秒、01 时 53 分 52 秒, 电流强度分别为 28.7 kA、61.3 kA 和 72.9 kA(图 4)。

图 4 2007 年 7 月 25 日以杨寨变电站为圆心半径 1 km 范围内闪电出现位置
